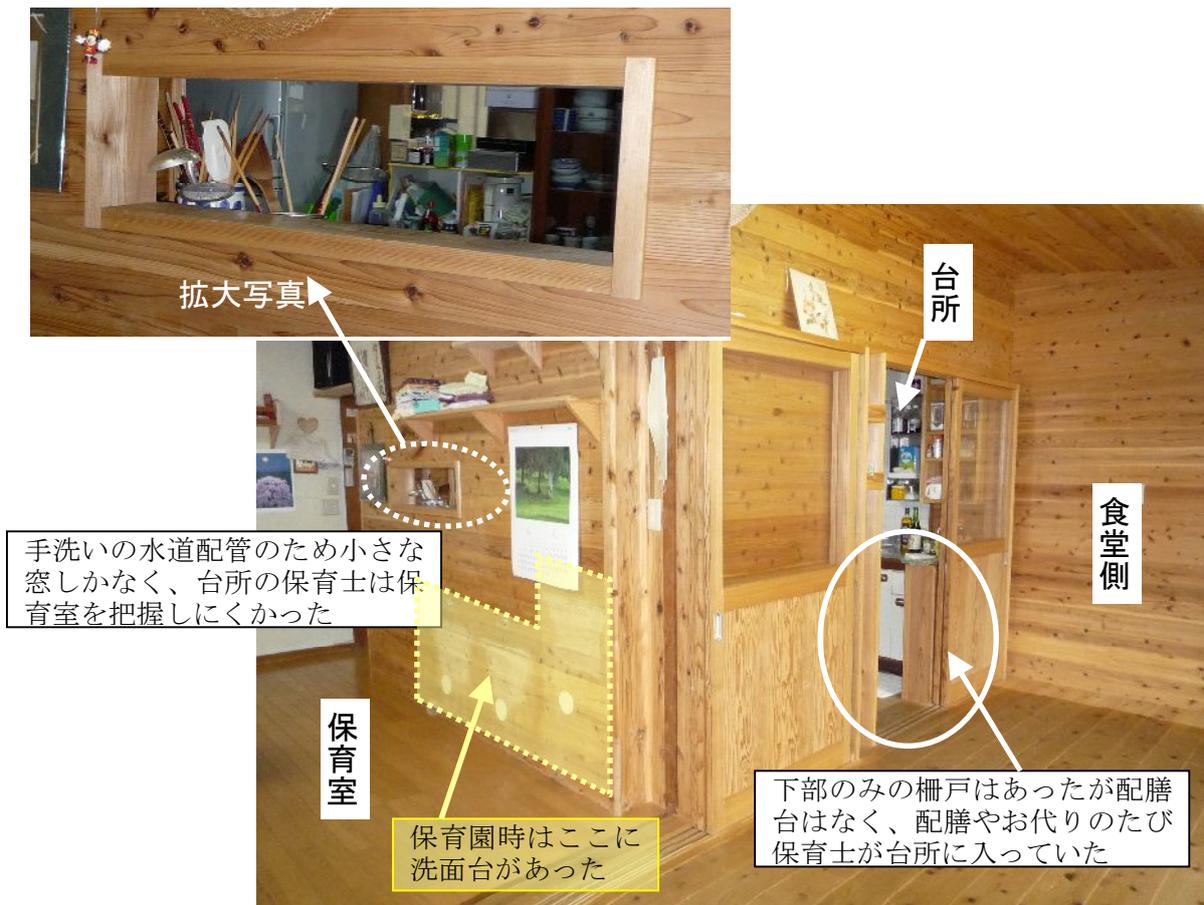
図1 改善前（移転前）の台所と食堂兼保育室のつながり（2008年5月現在）  
 【補足】 保育園時は、台所と食堂間に柵があり、台所側の保育室の壁に、園児と保育士用の洗面台があったが、2006年12月の保育園移転後、これらの保育用設備は撤去された。

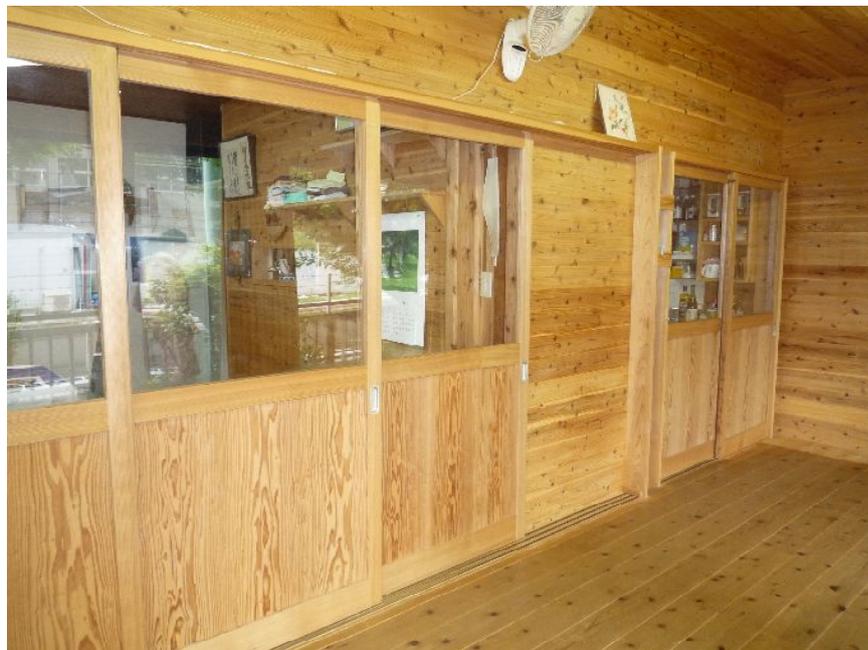
図2 改善前（移転前）の2つの保育室を扉で区切った状態  
 戸下部の見通しが全くないため、子供の視野をふさいでしまっていた。  
 また、隣室からは扉を閉めると幼児の姿が全く見えなかった。
